ترميم آثار فوه

فوه ١٩٩٧

إعداد : قطاع الآثار الإسلامية والقبطية

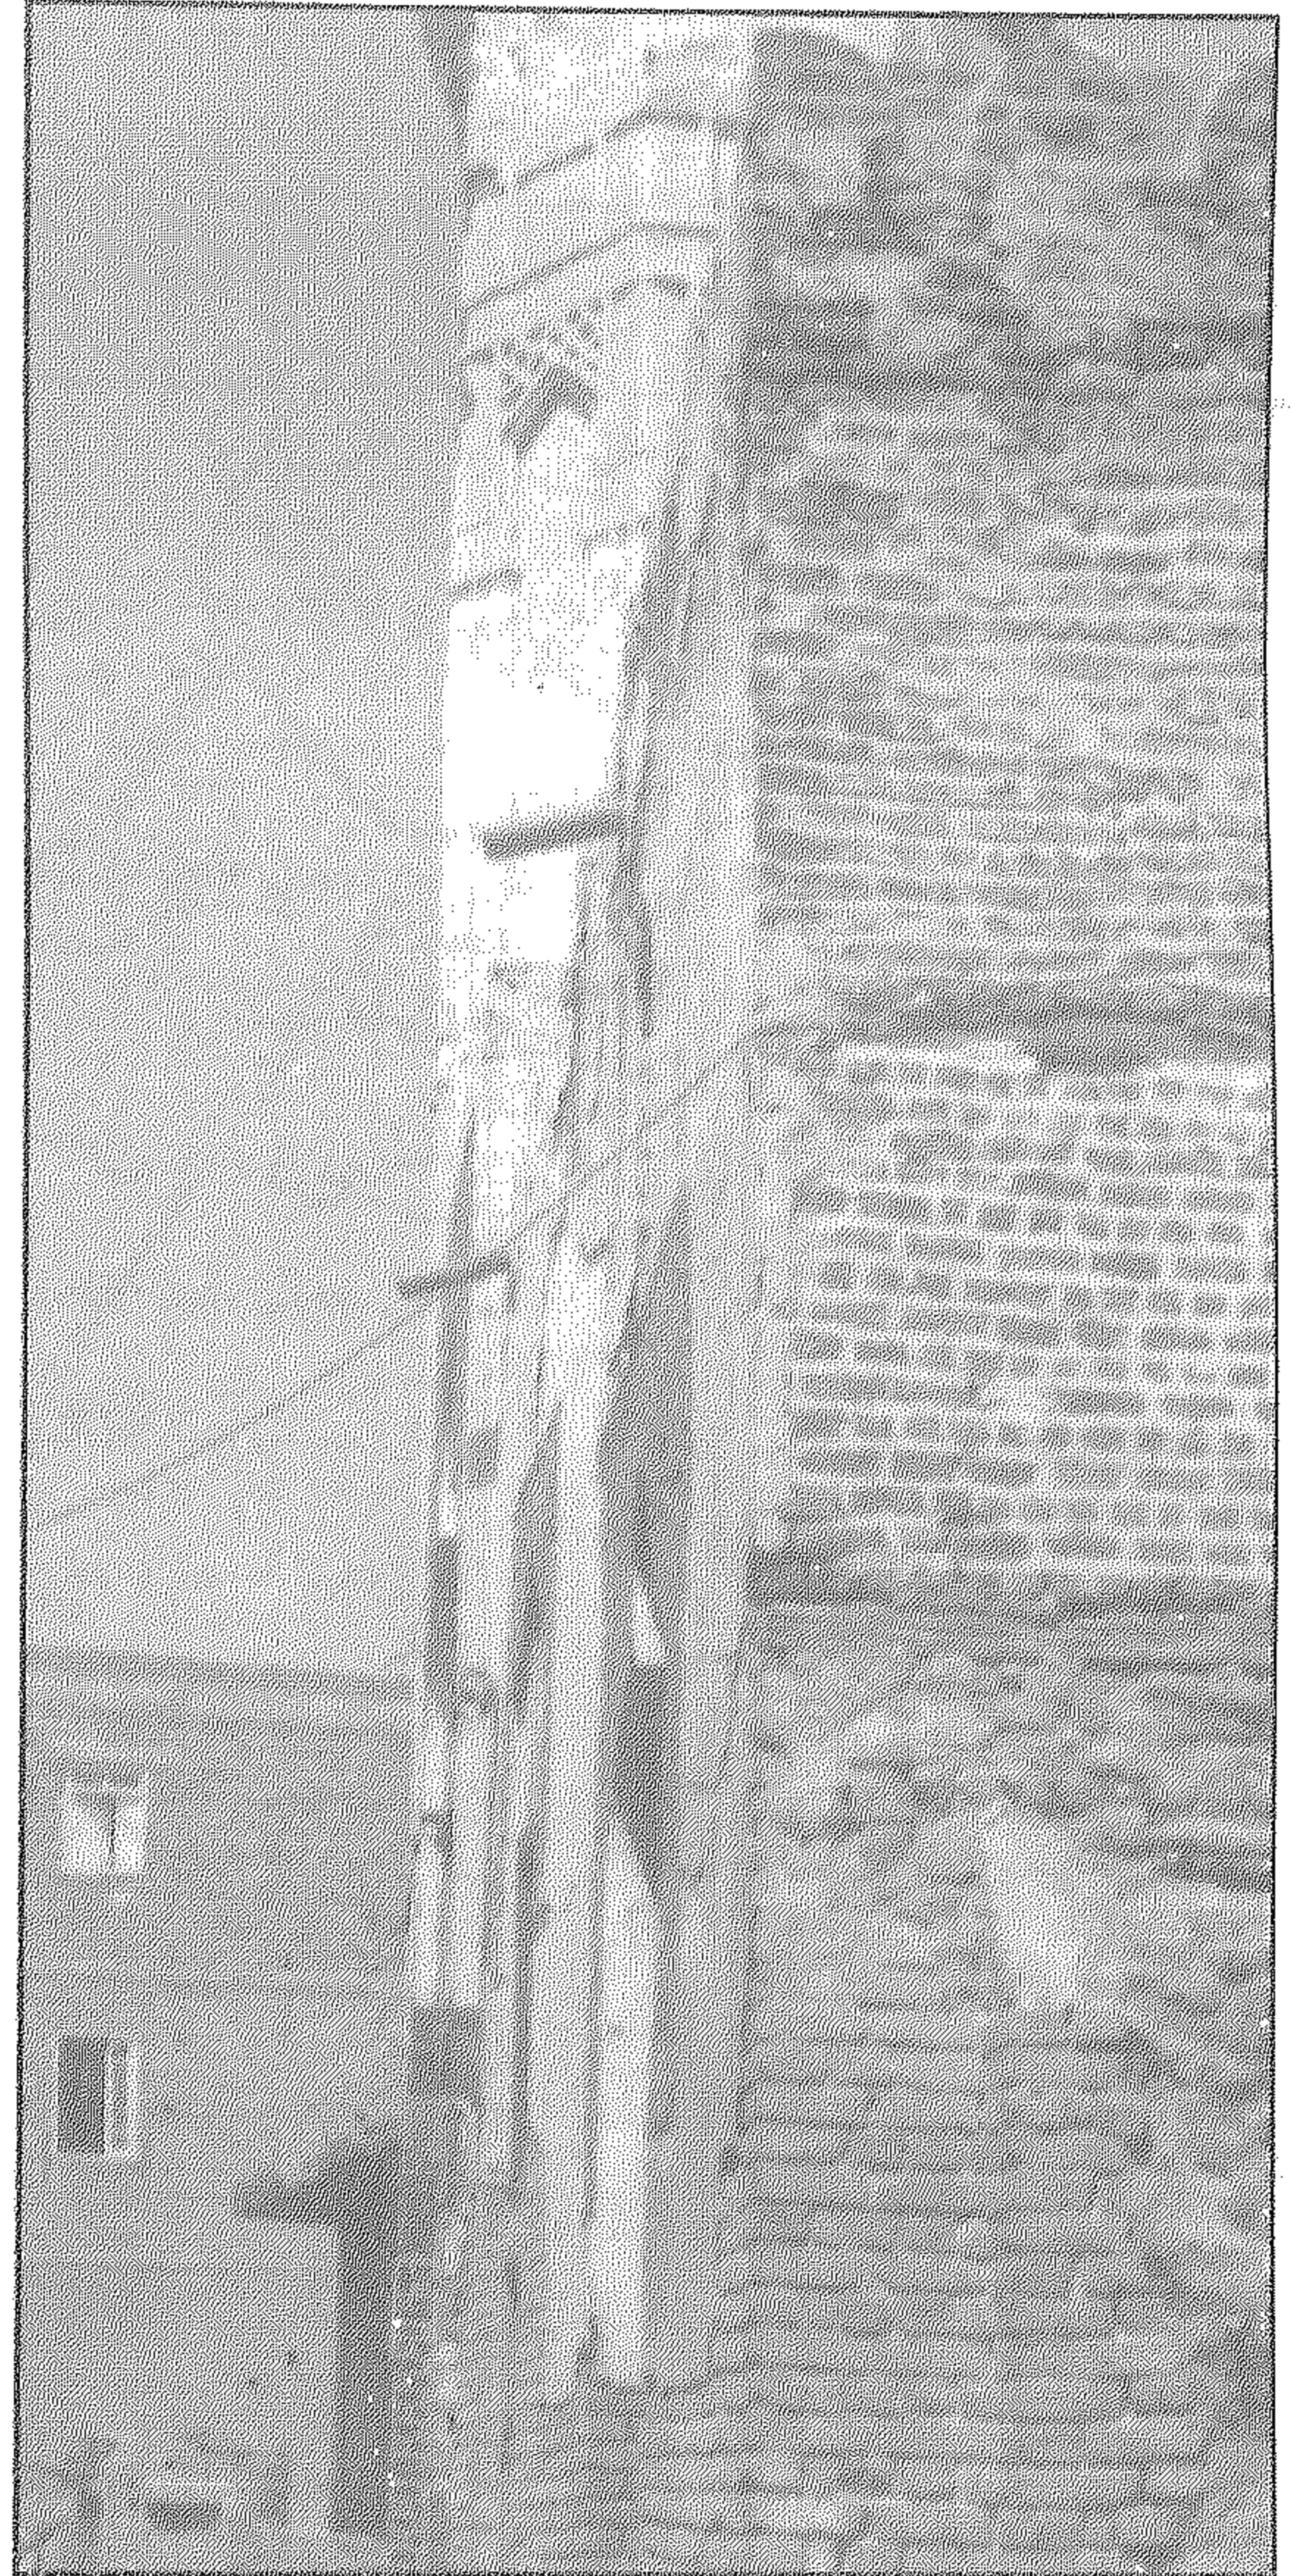
مسجد نصر الله قبل الترميم

- ١- حدوث تصدعات وشروخ ظاهرة بمناطق متفرقة بالجدران والعقود.
- ٢- إنهيار جزء من السقف جهة الغرب ، أثر كسر فى العروق الخشبية مما أدى الى غلق المسجد وتوقف الصلاة به نحو ثمانية شهور.
- ٣- إنتشار الأصابة الحشرية والفطريات بالعناصر الخشبية وتأثير العوامل الجوية (الأبواب ، النوافذ الاعتاب ، دكة المبلغ ، السقف ، الأوتار ، الشخشيخة ، مظلة الميضاة ، داريزين المئذنة) .
- ٤- وجود تشكيلة من النوافذ مخالفة لبقايا قديمة واختفاء معظم خشب الخرط .
- ٥- تغطية الأرضية الحجرية الأصلية بأرضية خشبية غطت قواعد الأعمدة ، مع تجليد الأسفال للجدران بأخشاب تفاديا للرطوبة الظاهرة .
- ٦- سقوط أجزاء كثيرة من بياض الجامع بالجدران والعقود .
- ٧- فقدان معظم أجزاء الكحلة البارزة بزخارف الواجهة وأعلى المحاريب ، ووجود طلاءات زيتية بدخلات المحاريب وطواقيها وتلفيات بمقرنصات.
- ٨- سوء حالة الميضاة وتسوس سقفها وتلف دورات المياه وتصدع جدرانها .

- ٩- ضياع معظم زخارف المئذنة وتلف مقرنصاتها وتغطية الشريط ذى الطوب المنجور بها .
- ١٠- سوء حالة التركيبات الكهربائية وعدم ملاءمتها للطابع الأثرى للجامع .
- ١١- إضافة موزايكو حديث لمكسلى الباب الرئيسى ووجود انفصال واضح بين كتلى المئذنة والواجهة الرئيسية .
- ١٢- وجود شروخ باللوحات الرخامية ، وترميم سابق بالمنبر ، وتلفيات بالمقصورة .
- ١٣- ارتفاع منسوب الشارع أمام الجامع .
- ١٤- وجود شجرتين بفناء الميضاة أثرتا تأثيرا سلبيا على المنشأة .

- ١- ترميم جميع الجدران والبوائك والعقود بتزجير الشروخ إحلال المباني المتهاكة ، خاصة أسفل السقف وتركيب أخشاب بديلة مع عمل الأشرطة الخشبية ذات الزخارف وعناصر السقف الأصلية .
- ٢- تركيب النوافذ بالكامل للجامع بالمواصفات التى استقر عليها الرأى بما كان باقيا بالجامع وقياسا على النوافذ القديمة بالمساجد والجوامع الأخرى، وكذلك تركيب أبواب الغرف والمئذنة ، وعمل درابزين للمئذنة بنفس الشكل الأصلى .
- ٣- تغيير جميع شبكة الكهرباء وتركيب مشكاوات على الأوتار وفوانيس للمئذنة والمداخل .
- ٤- تكسير بياض المئذنة من الخارج بعد رصد جميع زخارف البدن ، والكشف عن شريط من الطوب المنجور أسفل المقرنصات ، وإعادة

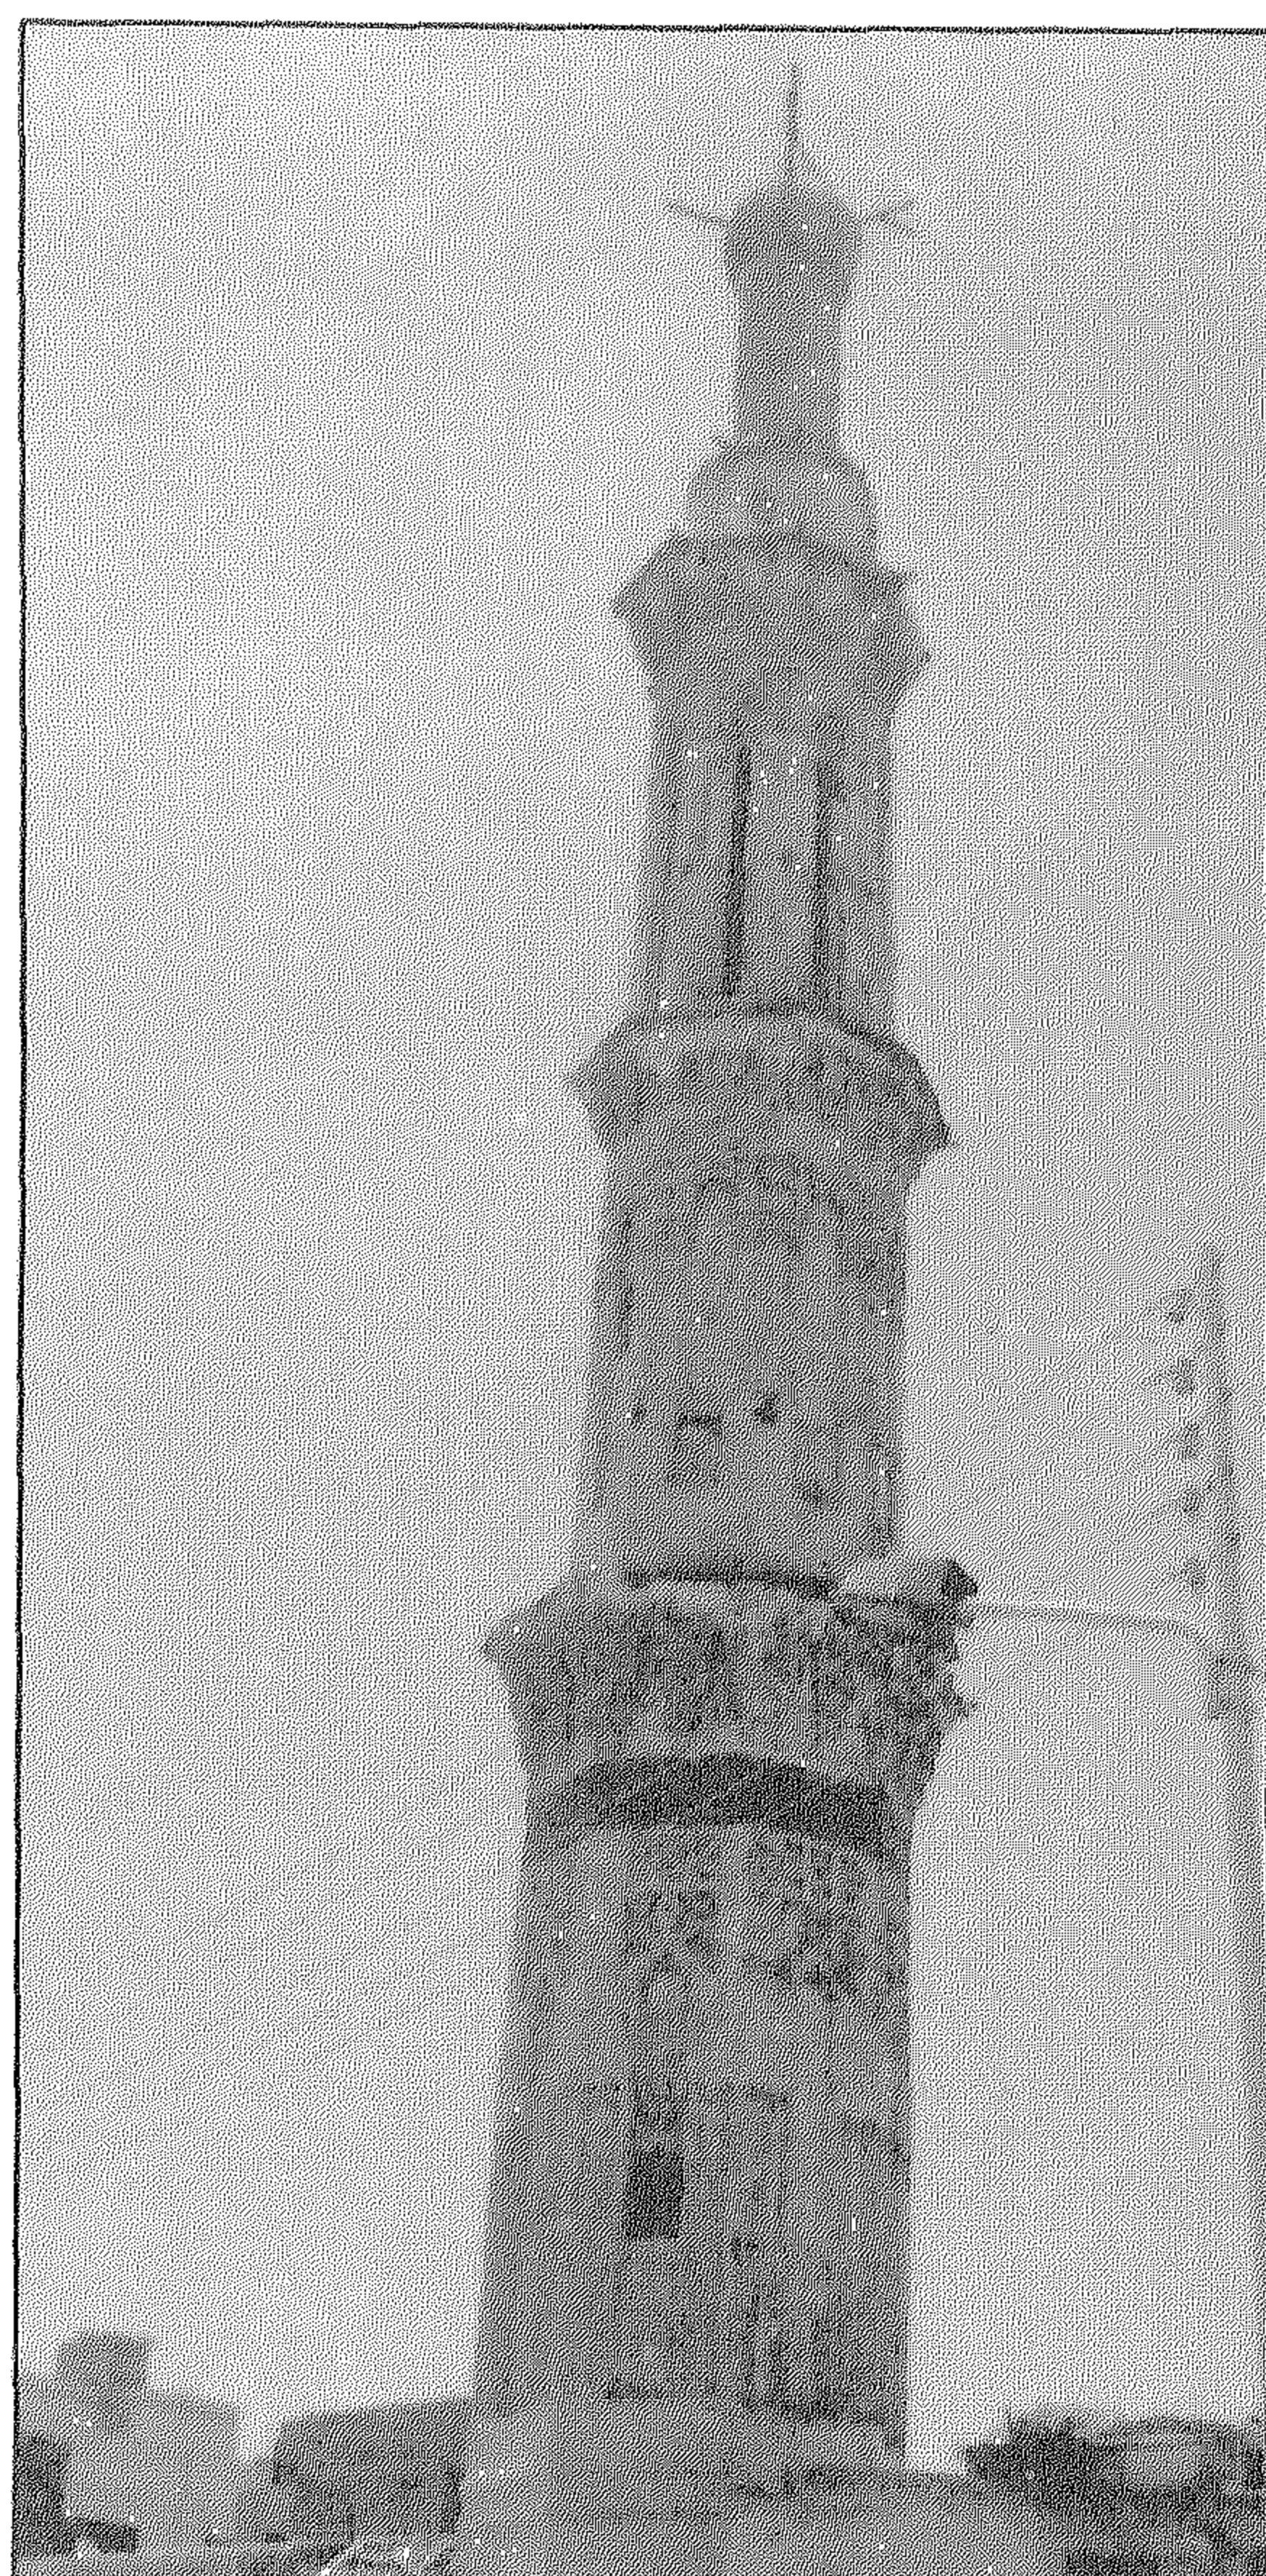
- ١ - كان السقف فى حالة متهالكة فقد تشبع بالرطوبة نتيجة مياه الأمطار وأدى ذلك إلى تحلل الأخشاب .
- ٢ - حدوث هبوط فى العديد من الأعمدة الحاملة للعقود أحدث تصدعات فى العقود بالإضافة الى وجود ميل واضح بها .
- ٣ - ارتفاع نسبة الرطوبة فى الجدران الخارجية للجامع نتيجة لارتفاع منسوب المياه الجوفية وارتفاع رديم الشوارع المحيطة .
- ٤ - تأكل معظم الزخارف الموجودة أعلى المداخل الخارجية للجامع .
- ٥ - وصلت المئذنة الى درجة كبيرة من الخطورة نتيجة لوجود بعض الميل فى الدورة الاخيرة للمئذنة وتلف معظم المقرنصات الحاملة لدورات المئذنة أدى الى تفكك السياج الخشبى للشرفات .

جامع عبد الرحيم القناتك قبل الترميم
« وظهور ميل المئذنة »

ب- نظرا للحالة السيئة للأعمدة والعقود كما سبق ذكره استقر الرأي الهندسى على ضرورة فك هذه الأعمدة والعقود حتى يتم تدعيمها وبالفعل تم ذلك مع ترميمها حتى يتم اعادتها فى اماكنها القديمة .

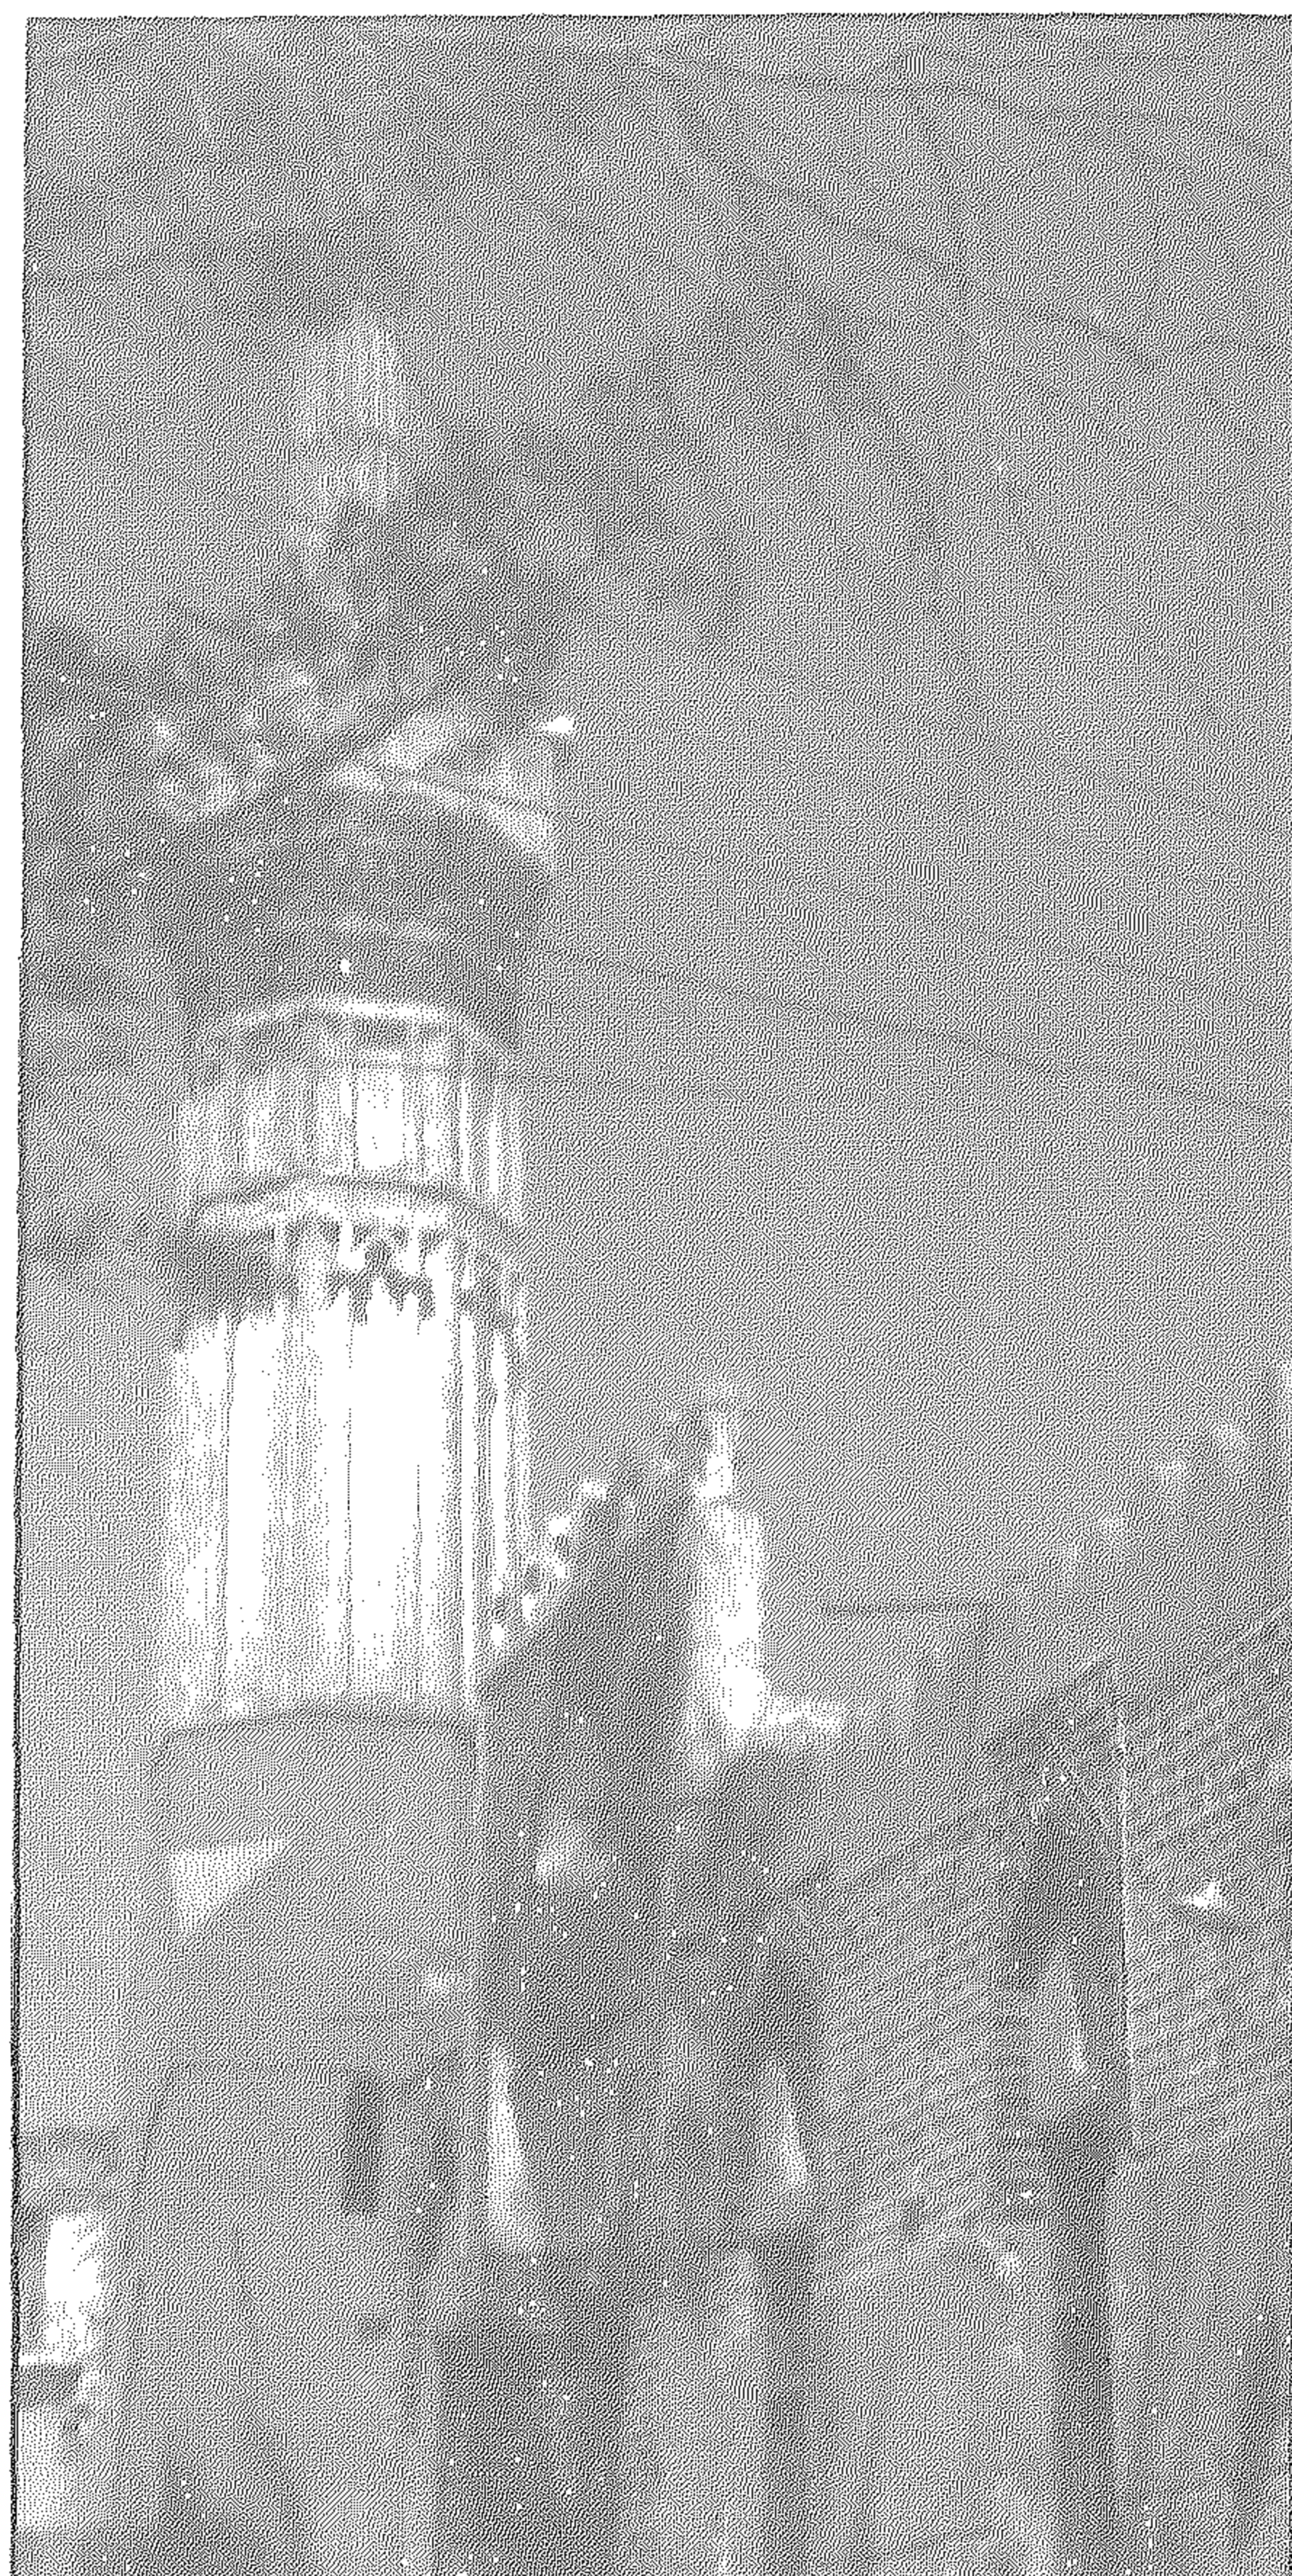
جامع الصعيد قبل الترميم

١ - ارتفاع منسوب المياه الجوفية الذي أدى الى تآكل في أساسات الجدران وهبوط في أرضيات الجامع .

- ٢ - تآكل زخارف المدخل والكحلة البارزة ، وانعدامها في أجزاء الواجهة واختفاء زخارف الطوب المنجور في أجزاء من المحراب .
- ٣ - وجود تصدعات وشروخ نافذة في أجزاء متفرقة من العقود والكوشات والجدران ولا سيما جدار القبلة .
- ٤ - تهالك شديد في كافة الأخشاب سواء أخشاب الأسقف وخاصة المنبر ودكة المبلغ والأوتار .
- ٥ - وجود ترميمات سابقة بأجزاء متفرقة من الجامع أدى الى تشويه العمارة القديمة للمسجد .
- ٦ - سقوط معظم زخارف المئذنة وتلفيات بالمقرنصات والخوذة .
- ٧ - تهالك حالة دورات المياه والميضأ تستوجب معالجة .

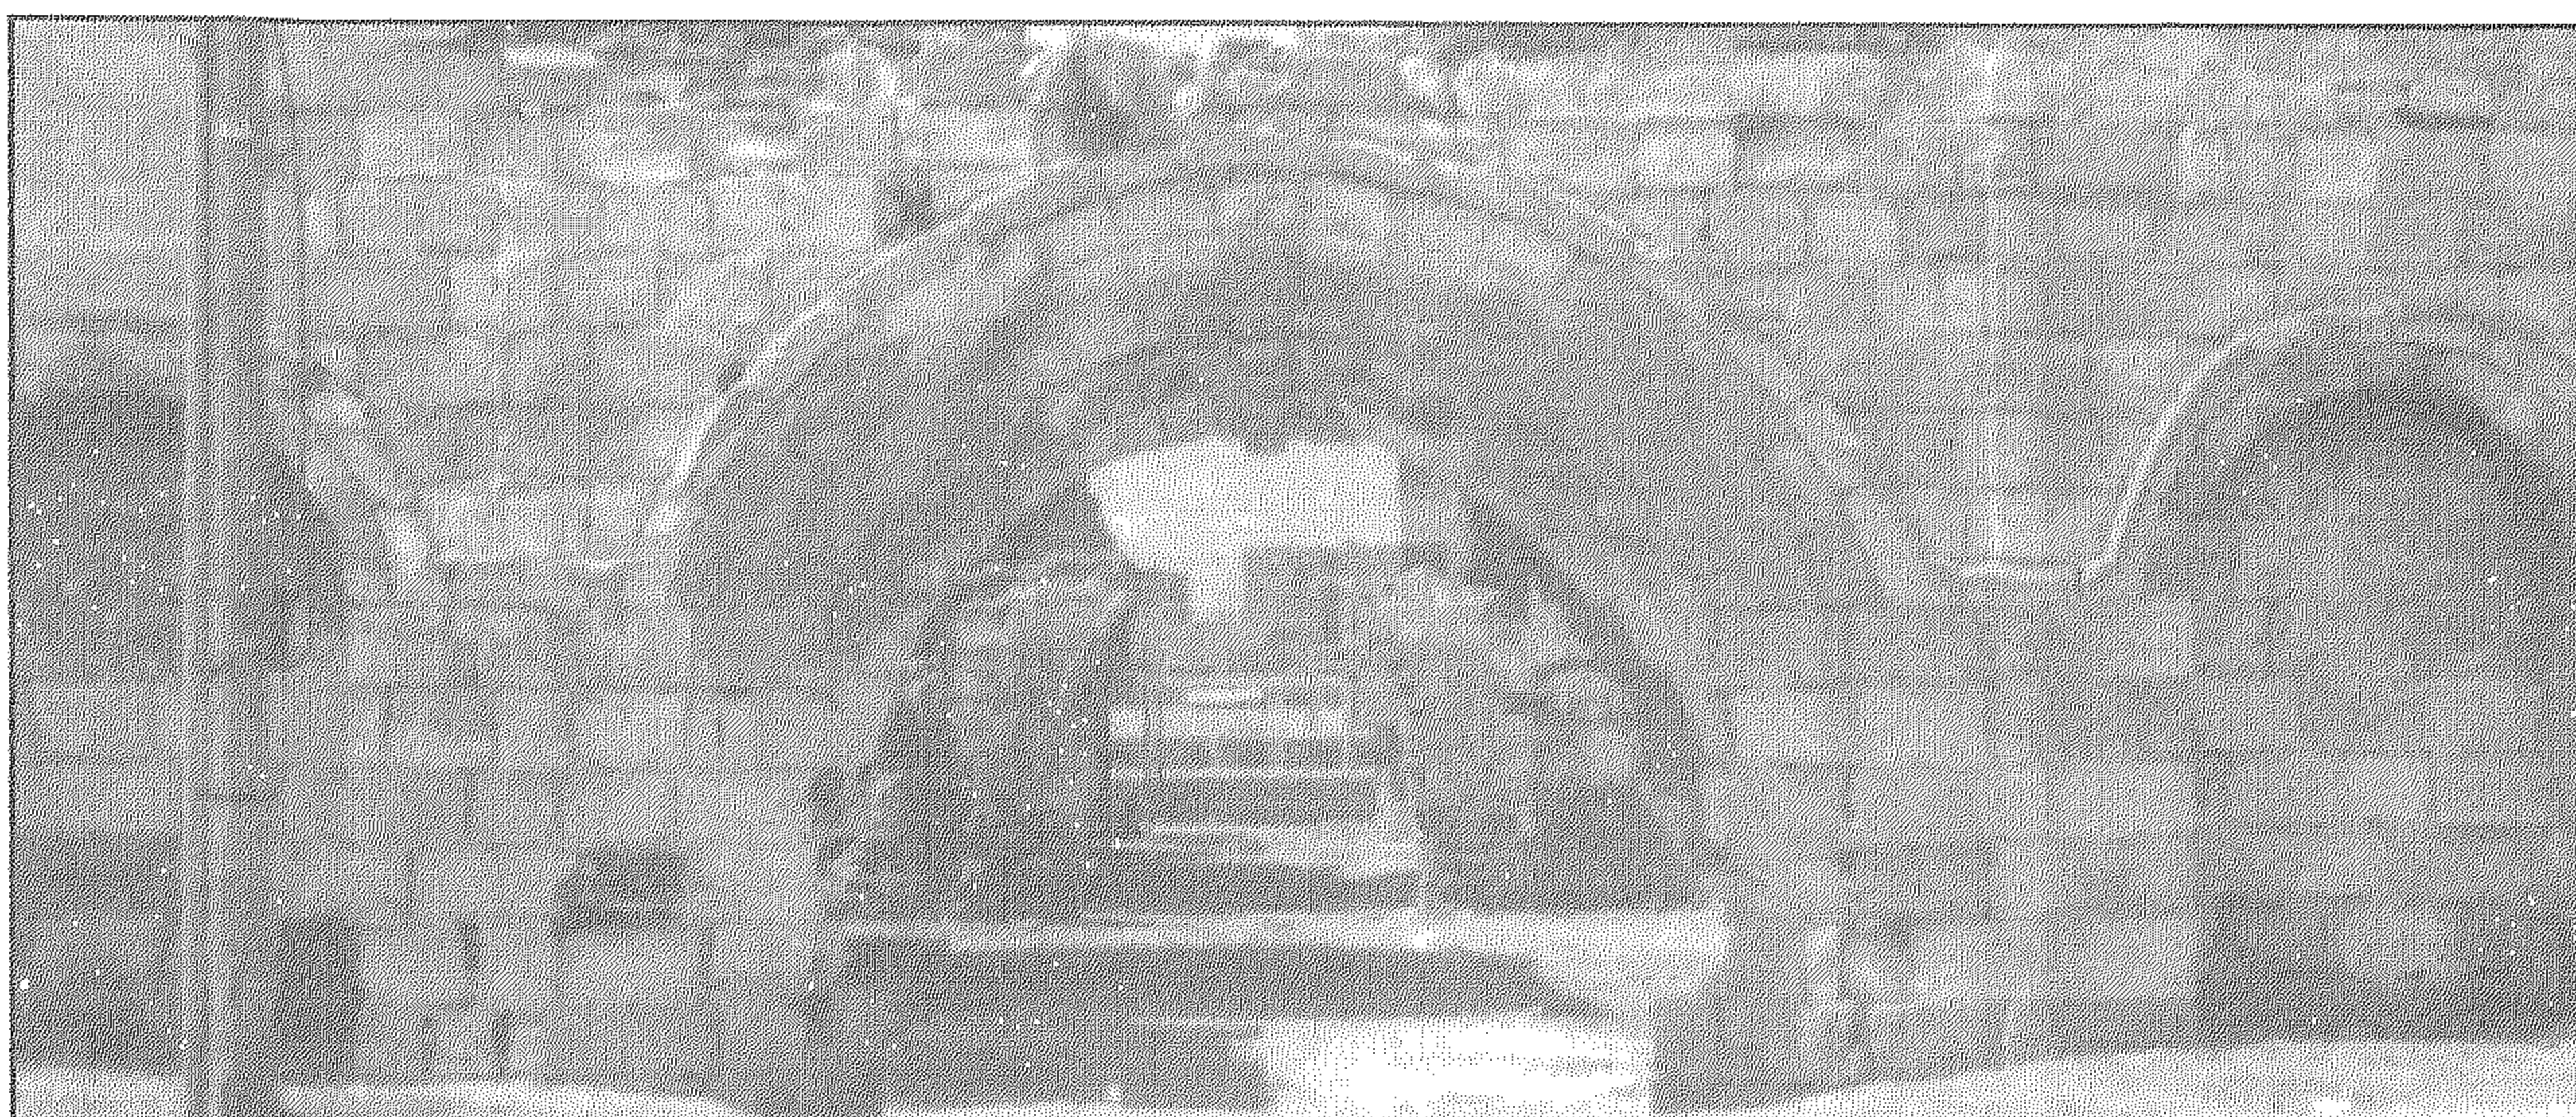
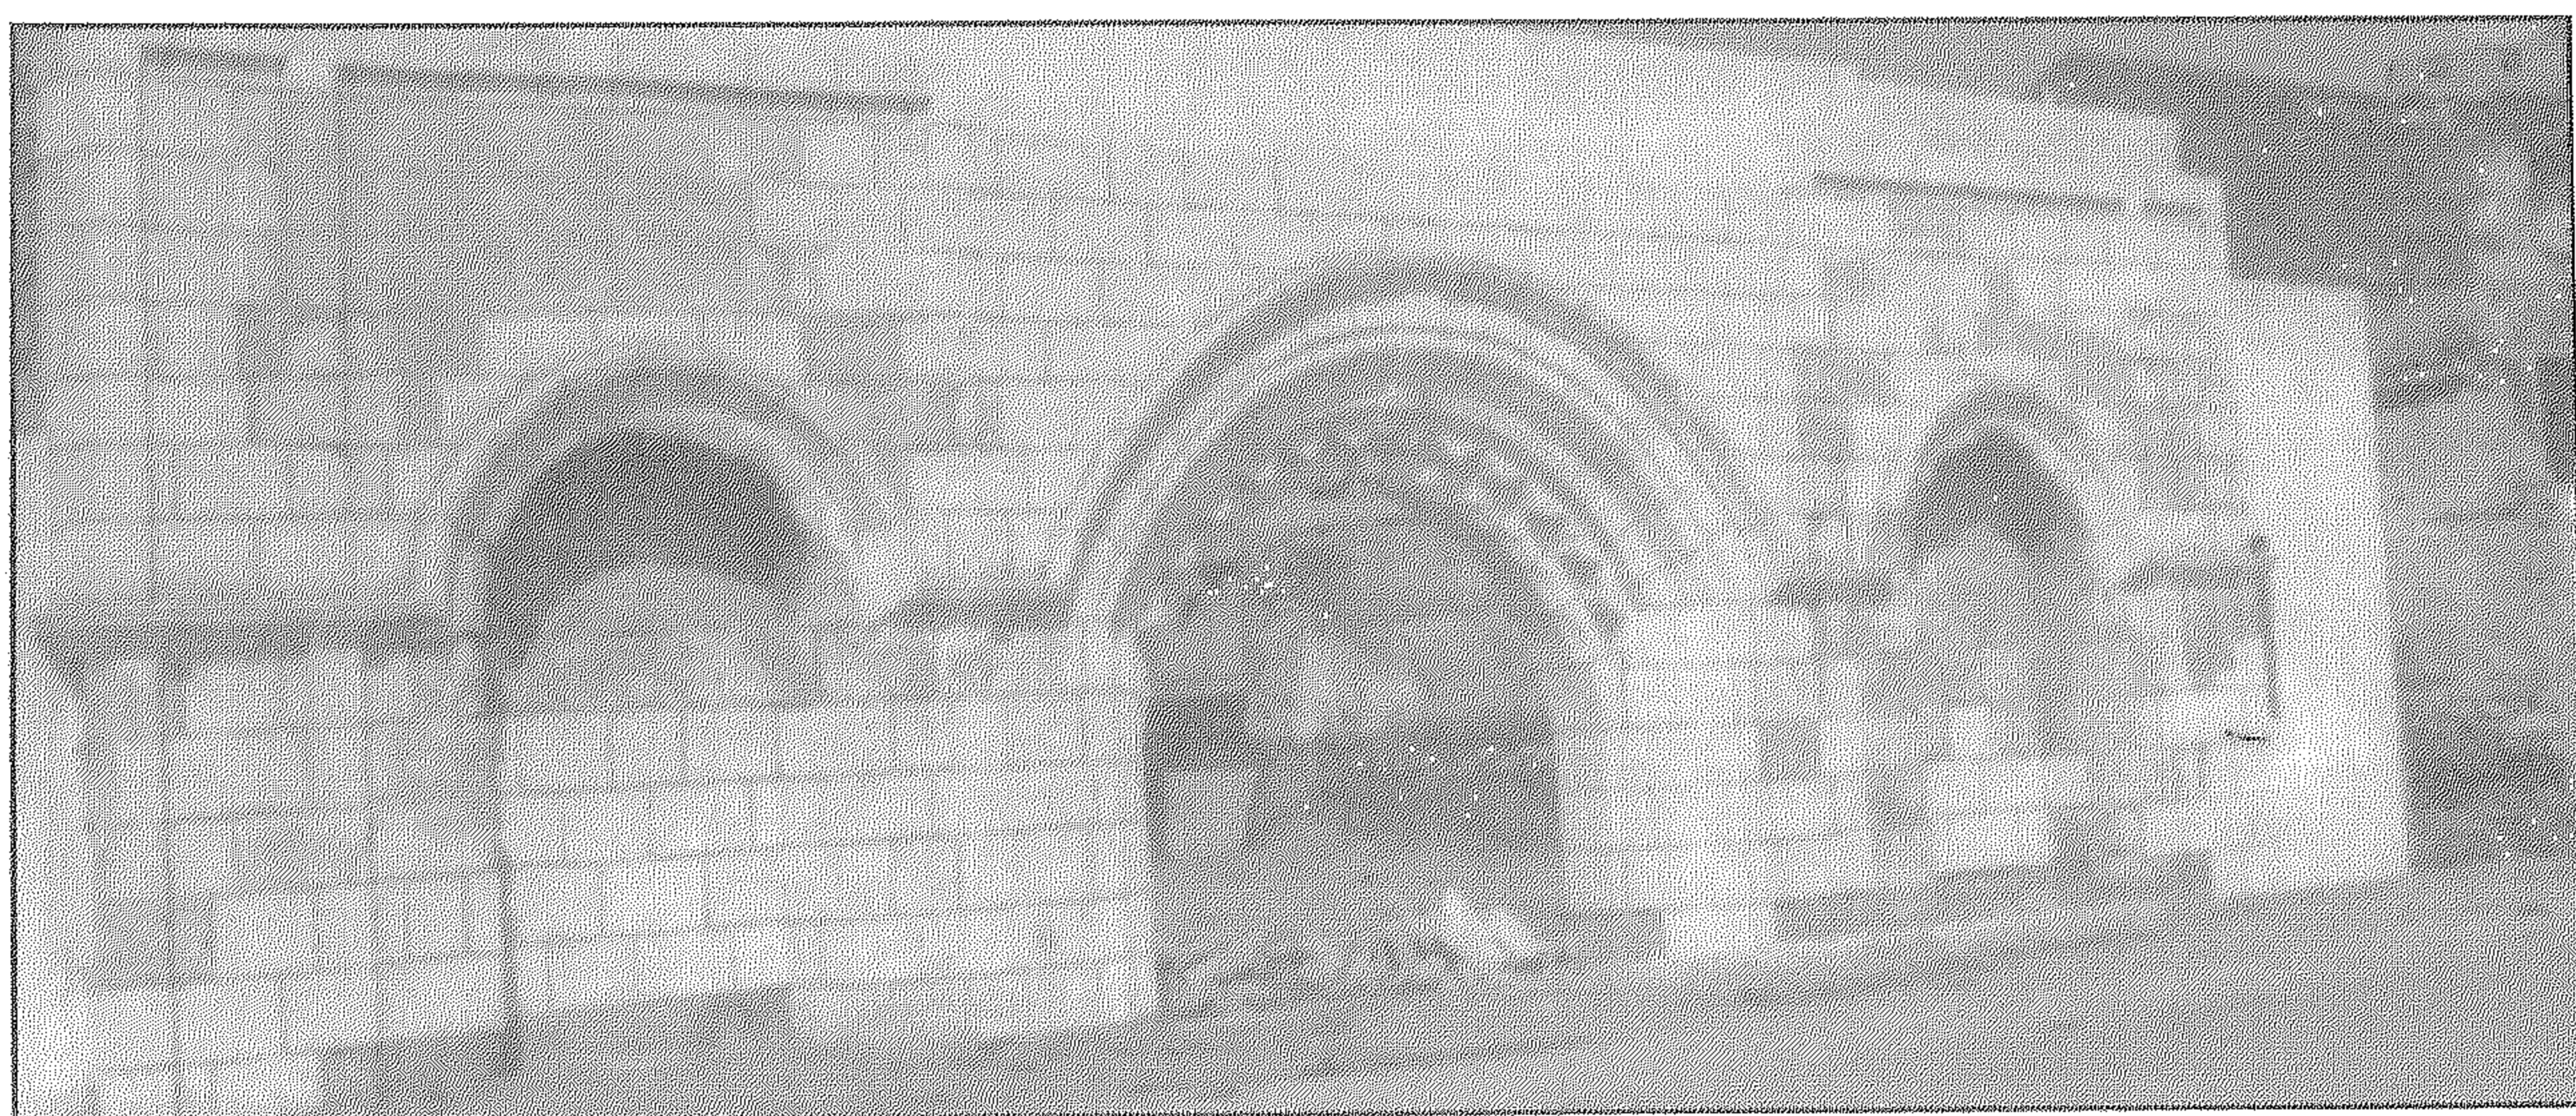
بوابات مصنع الطرابيش قبل وبعد الترميم

ولم يتبق من مبانى المصنع سوى الباب العمومى وهو مبنى بالحجر ومحلى بكرانيش عريضة ذات طيات تنتهى من أسفل بعقدين مسننين ويكتنفه من جانبيه حنيتان معقودتان يربطهما بالباب كورنيش واحد، كذلك البوابه الداخليه وقد وصلت حالتها الى درجة كبيرة من التهدم وخاصة البوابة الداخلية التى ازيلت قنترتها وهما المسجلتان فقط .
